RAPPORT

MESURE DE LA CONCENTRATION EN PLOMB DANS LES REVETEMENTS AVANT TRAVAUX

Bien immobilier concerné	Bâtiment 02 Ancien site des Ardoisières 243 Rue Jean Jaurès 49800 TRELAZE	N° dossier : ZJ 2383 Version 1.0
Propriétaire	S.A. D'H.L.M. Le Toit Angevin 7 Rue de Beauval B.P. 70155 49001 ANGERS Cedex	Référence du rapport : 215B0/08/1650
Demandeur	S.A. D'H.L.M. Le Toit Angevin 7 Rue de Beauval B.P. 70155 49001 ANGERS Cedex	Date de la visite : 11 Mars 2008
Nature des travaux	Démolition du bâtiment

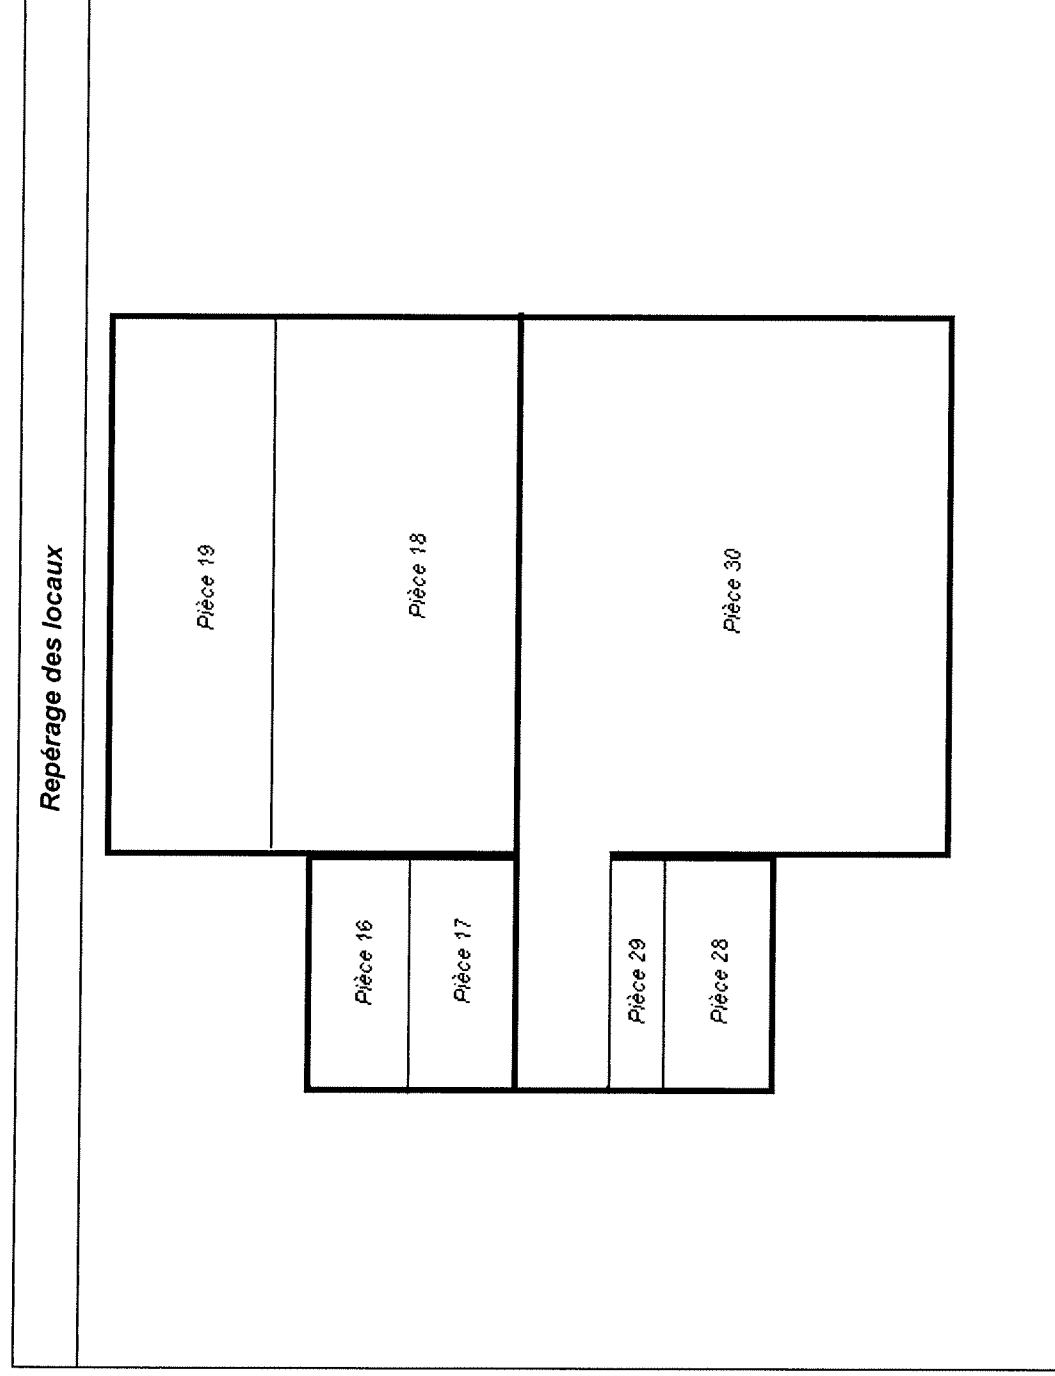
Fiche descriptive des locaux analysés et repérage

<i>Composition des locaux</i>	
Immeuble :	Bâtiment 02
Cage :	/
Etage	Rez de chaussée

(*) les murs des locaux sont repérés ABCD en partant de la porte d'accès au local et en se déplaçant dans le sens des aiguilles d'une montre
