MESURE DE LA CONCENTRATION EN PLOMB DANS LES REVETEMENTS AVANT TRAVAUX

Bien immobilier concerné	Bâtiment P O et R Ancien site des Ardoisières 243 Rue Jean Jaurès 49800 TRELAZE	N° dossier : ZJ 2383 Version 1.0
Propriétaire	S.A. D'H.L.M. Le Toit Angevin 7 Rue de Beauval B.P. 70155 49001 ANGERS Cedex	Référence du rapport : 215B0/08/1649
Demandeur	S.A. D'H.L.M. Le Toit Angevin 7 Rue de Beauval B.P. 70155 49001 ANGERS Cedex	Date des visites : 16 janvier et 11 Mars 2008
Nature des travaux	Démolition du bâtiment

Immeuble : Bâtiment P O et R – 243 Rue Jean Jaurès -
Trélazé

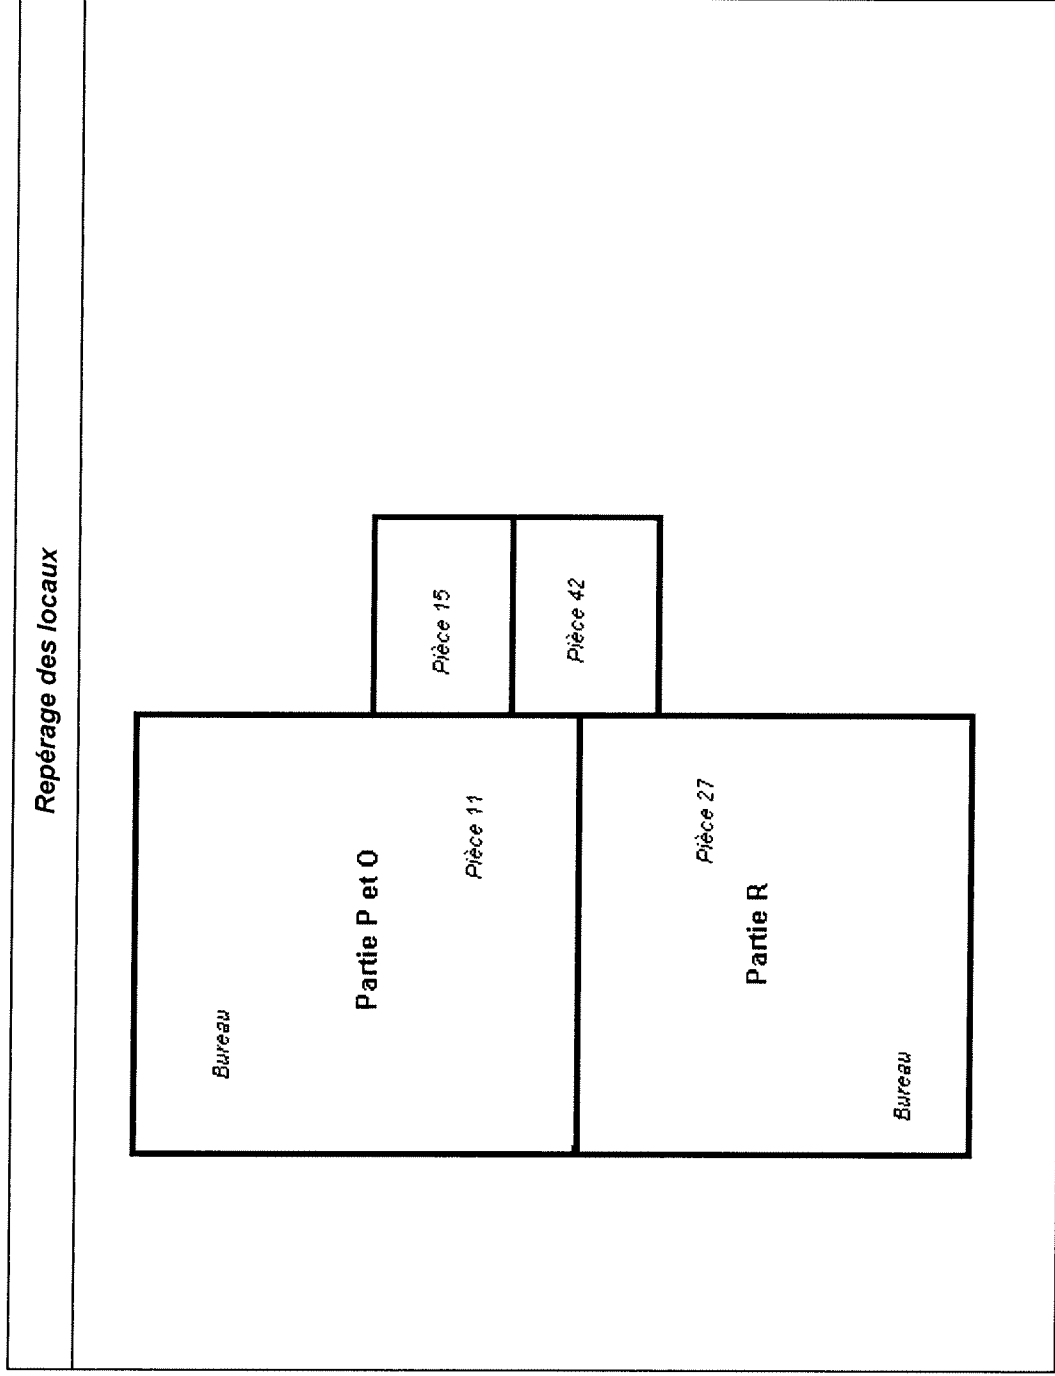
<i>Composition des locaux</i>	
Immeuble :	Bâtiment P O et R
Cage :	/
Etage	Rez de chaussée

(*) les murs des locaux sont repérés ABCD en partant de la porte d'accès au local et en se déplaçant dans le sens des aiguilles d'une montre
