# MESURE DE LA CONCENTRATION EN PLOMB DANS LES REVETEMENTS AVANT TRAVAUX

Bien immobilier concerné	Bâtiment Z Ancien site des Ardoisières 243 Rue Jean Jaurès 49800 TRELAZE	N° dossier : ZJ 2383  Version 1.0
Propriétaire	S.A. D'H.L.M. Le Toit Angevin 7 Rue de Beauval B.P. 70155 49001 ANGERS Cedex	Référence du rapport :  215B0/08/1651
Demandeur	S.A. D'H.L.M. Le Toit Angevin 7 Rue de Beauval B.P. 70155 49001 ANGERS Cedex	Date des visites :  16 janvier et 11 Mars 2008
Nature des travaux	Démolition du bâtiment

Immeuble : Bâtiment Z – 243 Rue Jean Jaurès - Trélazé

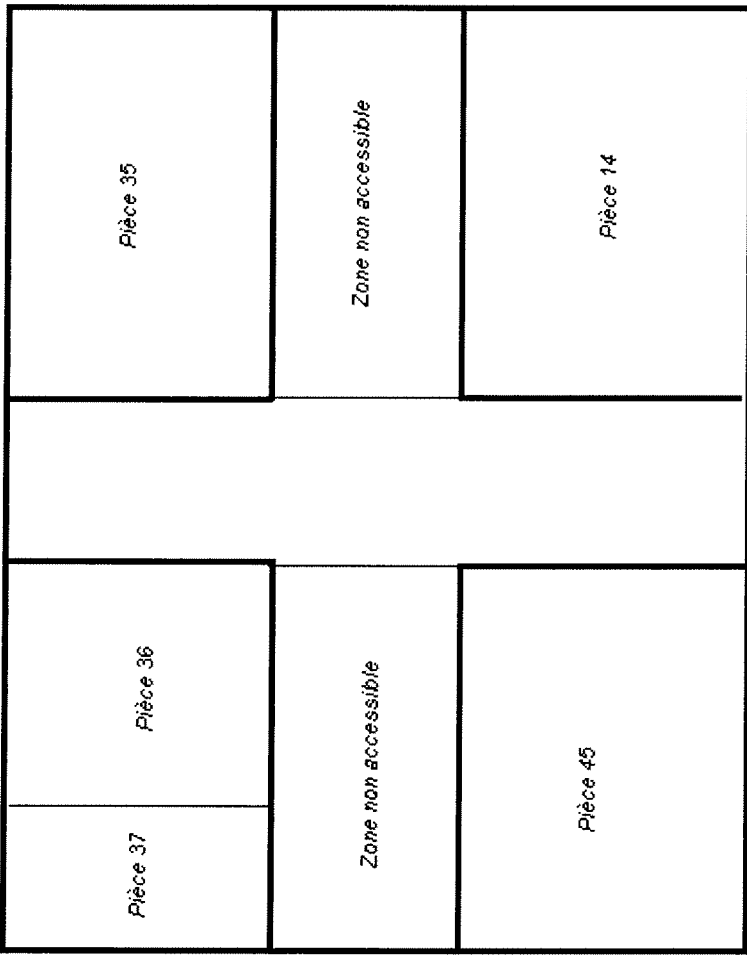
<b>Repérage des locaux</b>

(\*) les murs des locaux sont repérés ABCD en partant de la porte d'accès au local et en se déplaçant dans le sens des aiguilles d'une montre
