Site industriel des Allumettes – TRÉLAZÉ (49)

DIAGNOSTIC VISUEL ÉTAT ACTUEL- Bât. B, C, D, E, H, I et J

Dossier 08-057-8

Diagnostic Solidité

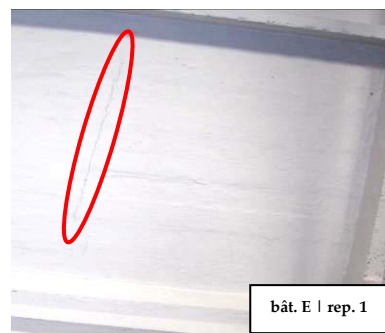
On constate à différents endroits des fissures transversales de la dalle du plancher supérieur.

Elles sont causées par le phénomène de retrait thermique ; dilatation puis rétractation de la dalle suivant un gradient thermique important (hiver/été), aggravée par l'absence d'isolation thermique.

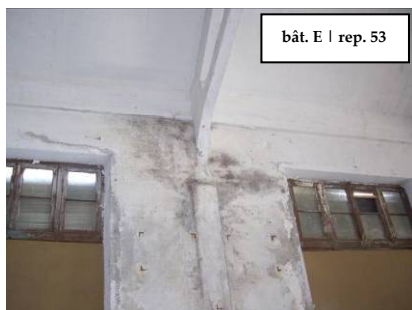
Les infiltrations d'eau sont principalement dues à des fuites au niveau des chéneaux. En plus de nuire à l'aspect esthétique, elles accélèrent considérablement la corrosion des armatures ; la pérennité des ouvrages touchés n'est plus assurée à moyen terme.

infiltration d'eau en tête de poteau

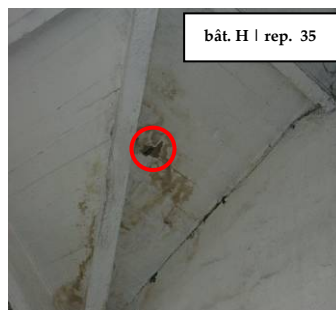
éclatement du béton dû à l'oxydation des armatures (aciers apparents)

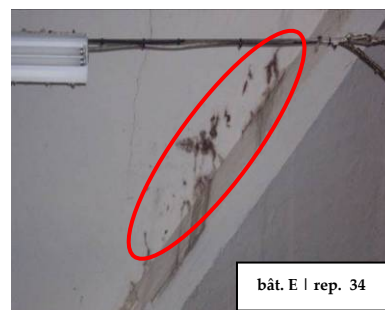
fuite dans la dalle et infiltration dans le raidisseur de voûte

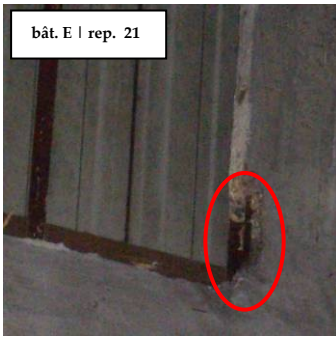
éclat du béton en base de meneau
(acier corrodé apparent)

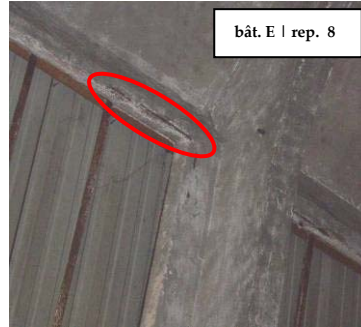
éclat d'arrêtes de linteau
(acier corrodé apparent)

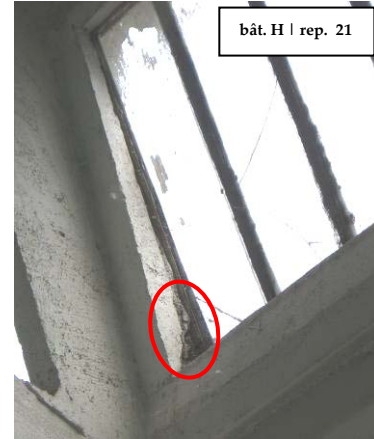
béton dégradé en base de meneau

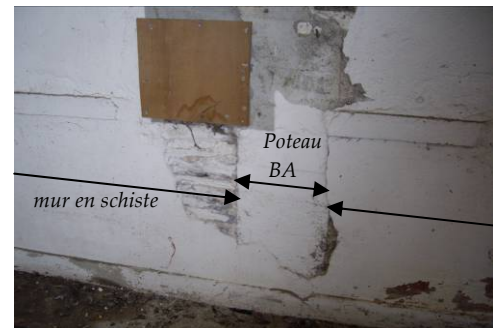
armature tordue
cadres arrachés

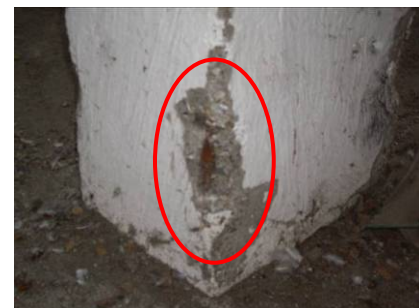
bât. E | rep. 6

acier corrodé apparent

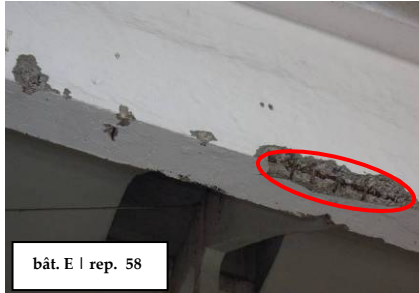
acier apparent suite à l'éclatement d'arrête

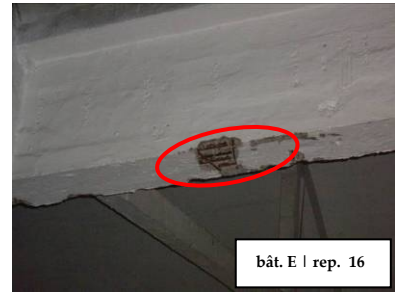
aciers apparents en sous face

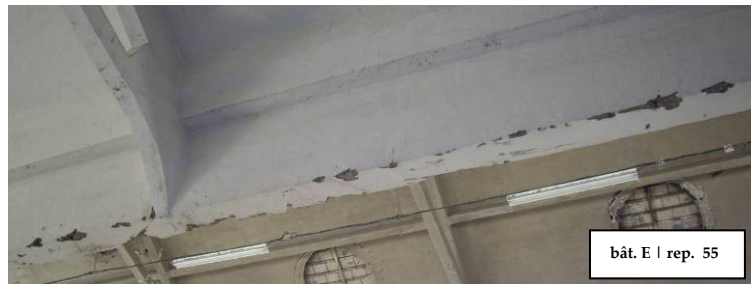
nombreuses épaufrures conséquentes le long de la poutre de rive avec acier souvent apparents

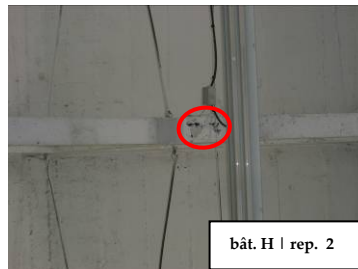
acier apparent en sous face d'entrail au droit du poinçon

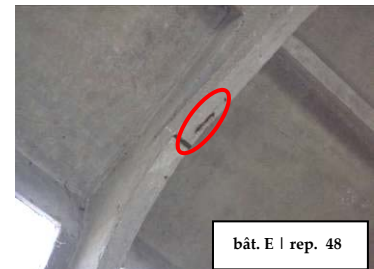
acier apparent sous entrail

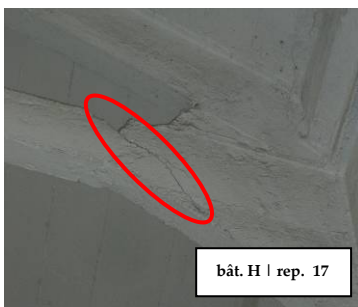
fissuration importante en pied d'entrail avec section réduite

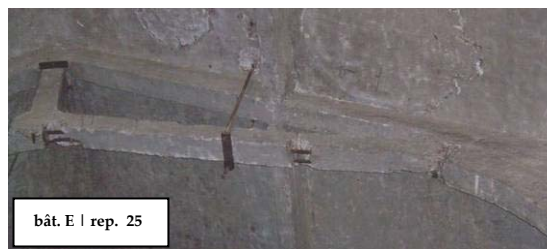
entrail cassé

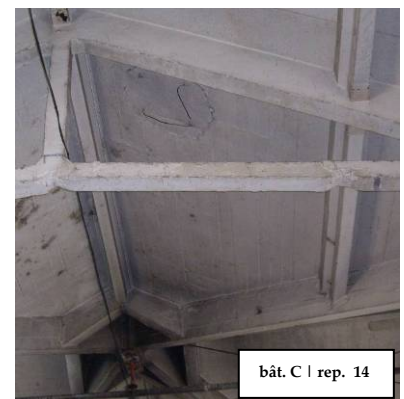
section d'entrail diminuer avec aciers apparents

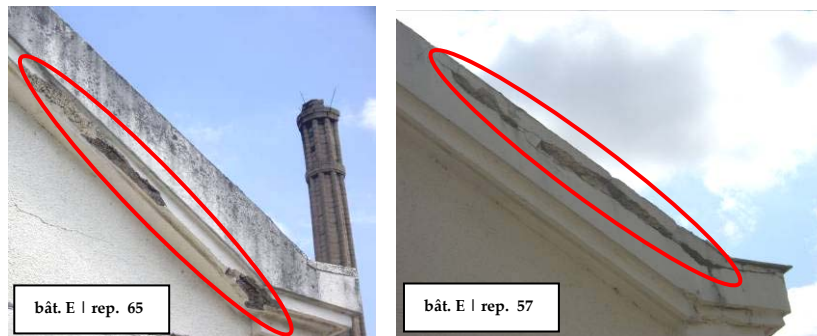
état dégradé des frontons (aciers apparents)

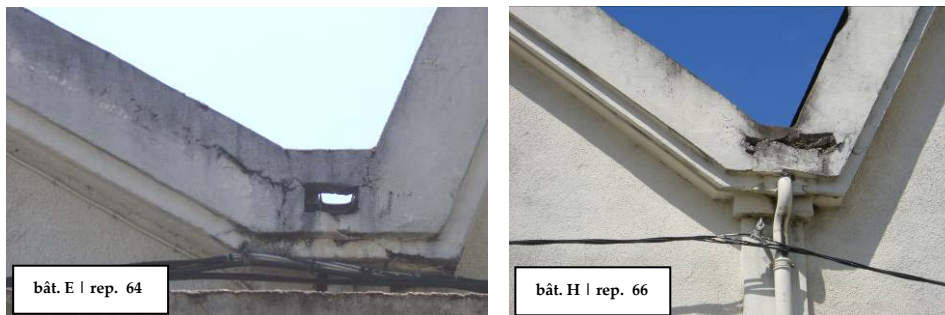
sorties de chéneaux en très mauvais état, fissure conséquente et aciers apparents

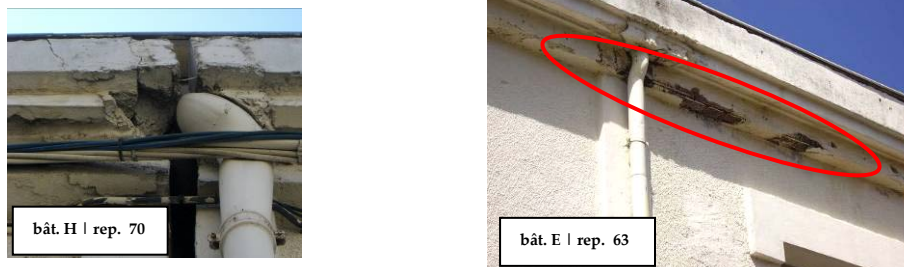
poutre extérieure support de chéneau fortement fissurée avec aciers apparents

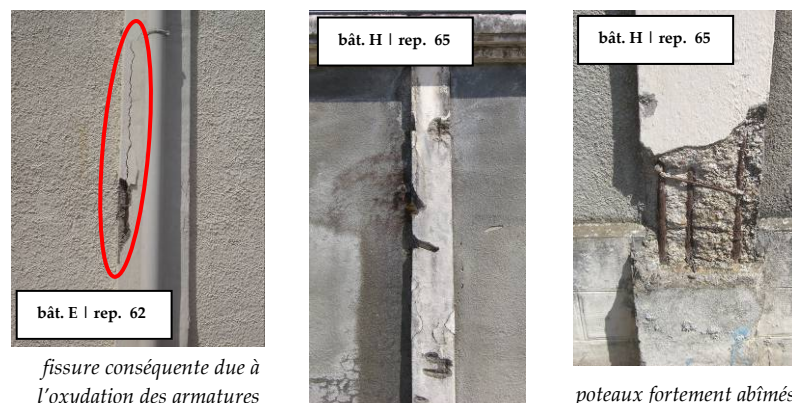
fissure conséquente due à l'oxydation des armatures

poteaux fortement abîmés avec aciers apparents

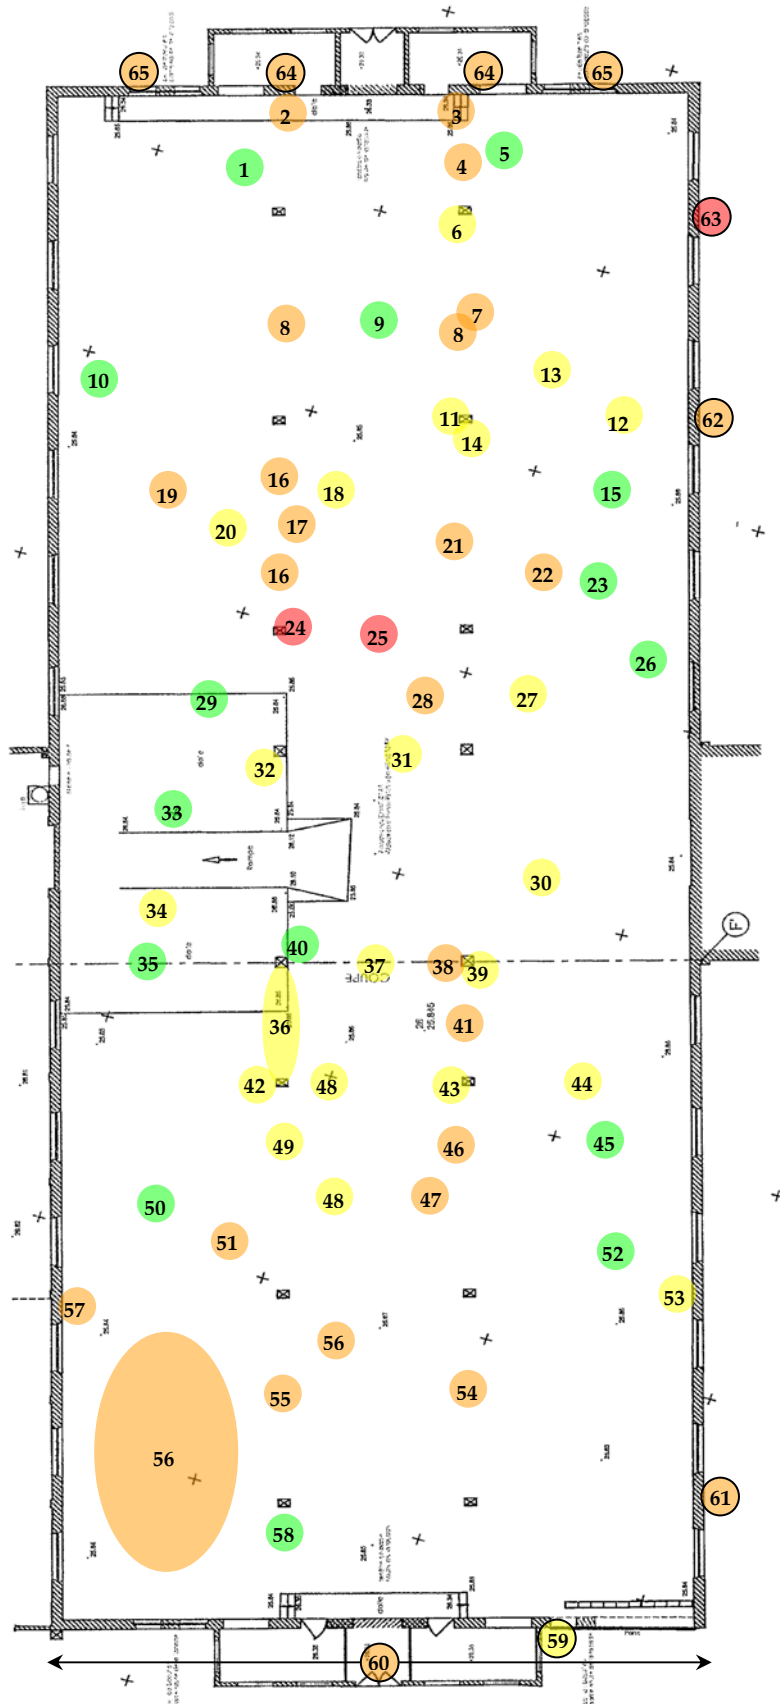
Annexe 2 : Détail bât. E

Repère	Commentaires	Critère	Élément(s)*
1	Fissure transversale dans le plancher supérieur	2	Dal
2 / 3	Meneau fissuré, désagrégation du béton, acier apparent	4	Men
4	Sous face du linteau fortement désagrégé et fissuré	4	Lin
5	cf. 1	2	Dal
6	Acier apparent en pied de poteau (origine : choc ?)	3	Pot
7	Acier apparent + trace de réparation en sous face de la poutre porteuse	4	Pou
8	Meneau + linteau fissurés avec acier apparent au droit de la baie (gauche et droite)	4	Men + Lin
9	Acier apparent au droit du poinçon et du portique	2	Por
10	cf. 1	2	Dal
11 / 14	cf. 6 + Acier apparent en tête	3	Pot
12	Acier apparent dans l'arbalétrier du portique	3	Por
13	cf. 1	3	Dal
15	cf.1	2	Dal
16	Aciers apparents en sous face de la poutre	4	Pou
17	Sous face du linteau de la baie endommagé	4	Lin
18	Élément béton instable en sous face de la trémie circulaire	3	Dal
19	Fissure conséquente en sous face de dalle	4	Dal
20	Béton de l'entrait du portique désagrégé	3	Por

21	Meneaux béton éclatés avec aciers apparents	4	Men
22	Apparence instable du béton de rebouchage	4	Dal
23	cf. 1	2	Dal
24	Acier poteau Ø25 apparents tordus, cadres arrachés	5	Pot
25	Entrait cassé	5	Por
26	cf. 1	2	Dal
27	Poutre intermédiaire sous dalle désagrégée	3	Pou
28	cf. 22	4	Dal
29	cf. 5	2	Dal
30	Trace de fuite d'étanchéité de dalle	3	Dal
31	Apparence hétérogène du béton de l'entrait avec acier apparent	3	Por
32	cf. 30	3	Dal
33	cf. 1	2	Dal
34	cf. 30	3	Dal
35	Épaufrures sur l'entrait	2	Por
36	Pb d'étanchéité + béton poreux = coulure de rouille (oxydation en cours)	3	Pou
37	Acier apparent sous entrait	3	Por
38	Mécanisme d'oxydation en cours sous l'entrait au niveau de l'appui avec fissuration	4	Por
39	Épaufrure du poteau avec acier apparent	3	Pot
40	Fissure superficielle de l'arrête et de l'entrait	2	Por
41	Acier apparent sous poutre avec trous de réparation ; fissuration/oxydation en cours	4	Pou
42	Appui d'entrait fissuré avec oxydation en cours	3	Por

43	cf. 39	3	Pot
44	Acier apparent sous entrait	3	Por
45	cf. 1	2	Dal

46	Épaufrures, aciers apparents sous face de poutre	4	Pou	
47	Fissuration importante en pied d'entrait	4	Por	
48 (x2)	Aciers apparents sous les deux entrants	3	Por	
49	Épaufrure sous la poutre	3	Pou	
50	cf. 1	2	Dal	
51	cf. 22	4	Dal	
52	cf. 1	2	Dal	
53	Passage d'eau en tête de poteau	3	Pot	
54	cf. 46	4	Pou	
55	cf. 46	4	Pou	
56 (x2)	cf. 22 (remarque générale à 5 trous)	4	Dal	
57	Passage d'eau, fissuration, oxydation en pied d'entrait	4	Por	
58	Épaufrure sous poutre	2	Pou	
ouvrages extérieurs	59	Meneau schiste en mauvais état	3	Men
	60	Encadrement, lucarne, fronton en mauvais état	4	Lin
	61	Fissuration due à l'oxydation des poteaux extérieurs	4	Pot
	62	Fissuration conséquente due à l'oxydation de deux poteaux extérieurs	4	Pot
	63	Poutre extérieure, support de chéneau fortement fissurés, aciers apparents	5	Pou
	64	Deux sorties de chéneau en très mauvais état (aciers apparents, fissures)	4	-
	65	Fissures en sous face du fronton	4	-

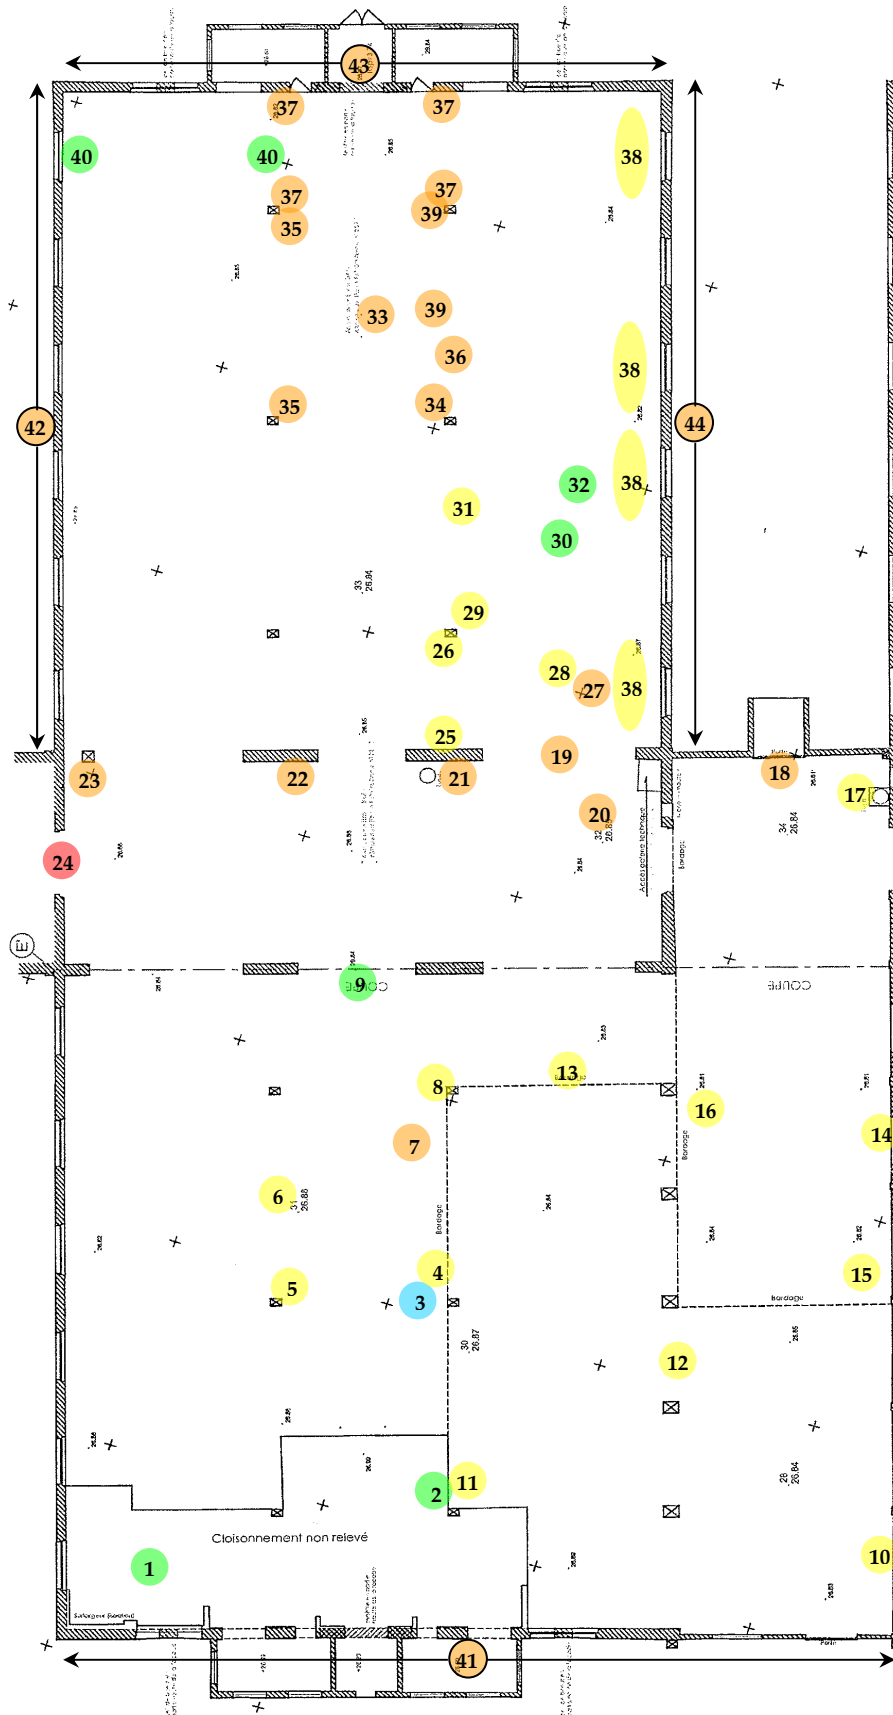
Annexe 3 : Détail bât. D

Repère	Commentaires	Critère	Élément(s)*
1	Fissuration du plancher supérieur	2	Dal
2	Fuite dans la verrière avec coulure sur la poutre béton	2	Pou
3	Torsion (de conception ?) du portique ; pas de désordre apparent	1	Por
4	Fissuration du meneau près de la baie	3	Men
5	Épaufrure en pied de poteau avec un acier apparent	3	Pot
6	Acier apparent sous face de la poutre	3	Pou
7	Béton de rebouchage des trémies d'apparence instable	4	Dal
8	cf. 5	3	Pot
9	Sous face de poutre poreuse avec désagrégation du béton	2	Pou
10	Acier apparent en sous face de la poutre de rive	3	Pou
11	Acier apparent en sous face de la poutre	3	Pou
12	cf. 11	3	Pou
13	Amorces de fissures en périphérie de la trémie	3	Dal
14	Linteau épaufré avec aciers apparents	3	Lin
15	Fuite dans le chéneau avec infiltration dans la poutre	3	Pou
16	Épaufrure avec acier apparent	3	Pot
17	Mauvaise étanchéité avec infiltration dans la dalle	3	Dal
18	Aciers apparents sous face de poutre	4	Pou

19	Clé de voûte endommagée avec aciers apparents	4	Por
20	Aciers apparents en sous face des raidisseurs de voûte	4	Por
21	cf. 20	4	Por
22	Étanchéité défectueuse + béton poreux > coulures rouille, aciers apparents	4	Pot
23	cf. 22	4	Pot
24	Linteau cassé	5	Lin
25	Acier apparent en partie supérieure de poutre au niveau du chéneau	3	Pou
26	Fissure conséquente du poteau le long de l'armature	3	Pot
27	Fissure de la poutre intermédiaire support de la dalle du plancher sup.	4	Pou
28	Fissure importante de la dalle au droit de la trémie	3	Dal
29	Épaufrure conséquente (choc ?) en pied de poteau (acier apparent)	3	Pot
30	Fissure du plancher supérieur (le long de la liaison arbalétrier/dalle)	2	Dal
31	Armature apparente en sous face de poutre de rive	3	Pou
32	Fissure du plancher supérieur	2	Dal
33	Armature apparente localisée en arrête inférieure d'entrait	4	Por
34	Meneau avec armature apparente corrodée	4	Men
35 (x2)	Armature corrodée des meneaux	4	Men

36	Fissure en arrête de poutre	4	Pou
37(x4)	Fissures conséquentes des meneaux	4	Men
38 (x4)	Instabilité d'éléments béton en périphéries des réservations dans le plancher supérieur.	3	Dal
39 (x2)	Fissure importante à la liaison entrait/poteau	4	Por
40 (x2)	Défaut d'étanchéité au niveau de la poutre	2	Pou
41	Fronton endommagé, béton éclaté	4	-
42	Poteaux extérieurs + Poutre sur mur fissurés (oxydation en cours)	4	Pot + Pou
43	Fronton + Linteau fissurés avec aciers apparents Extrémité chéneau en très mauvais état	4	Lin
44	Poutre en très mauvais état (fissuration + oxydation) ; un poteau fissuré	4	Pou + Pot

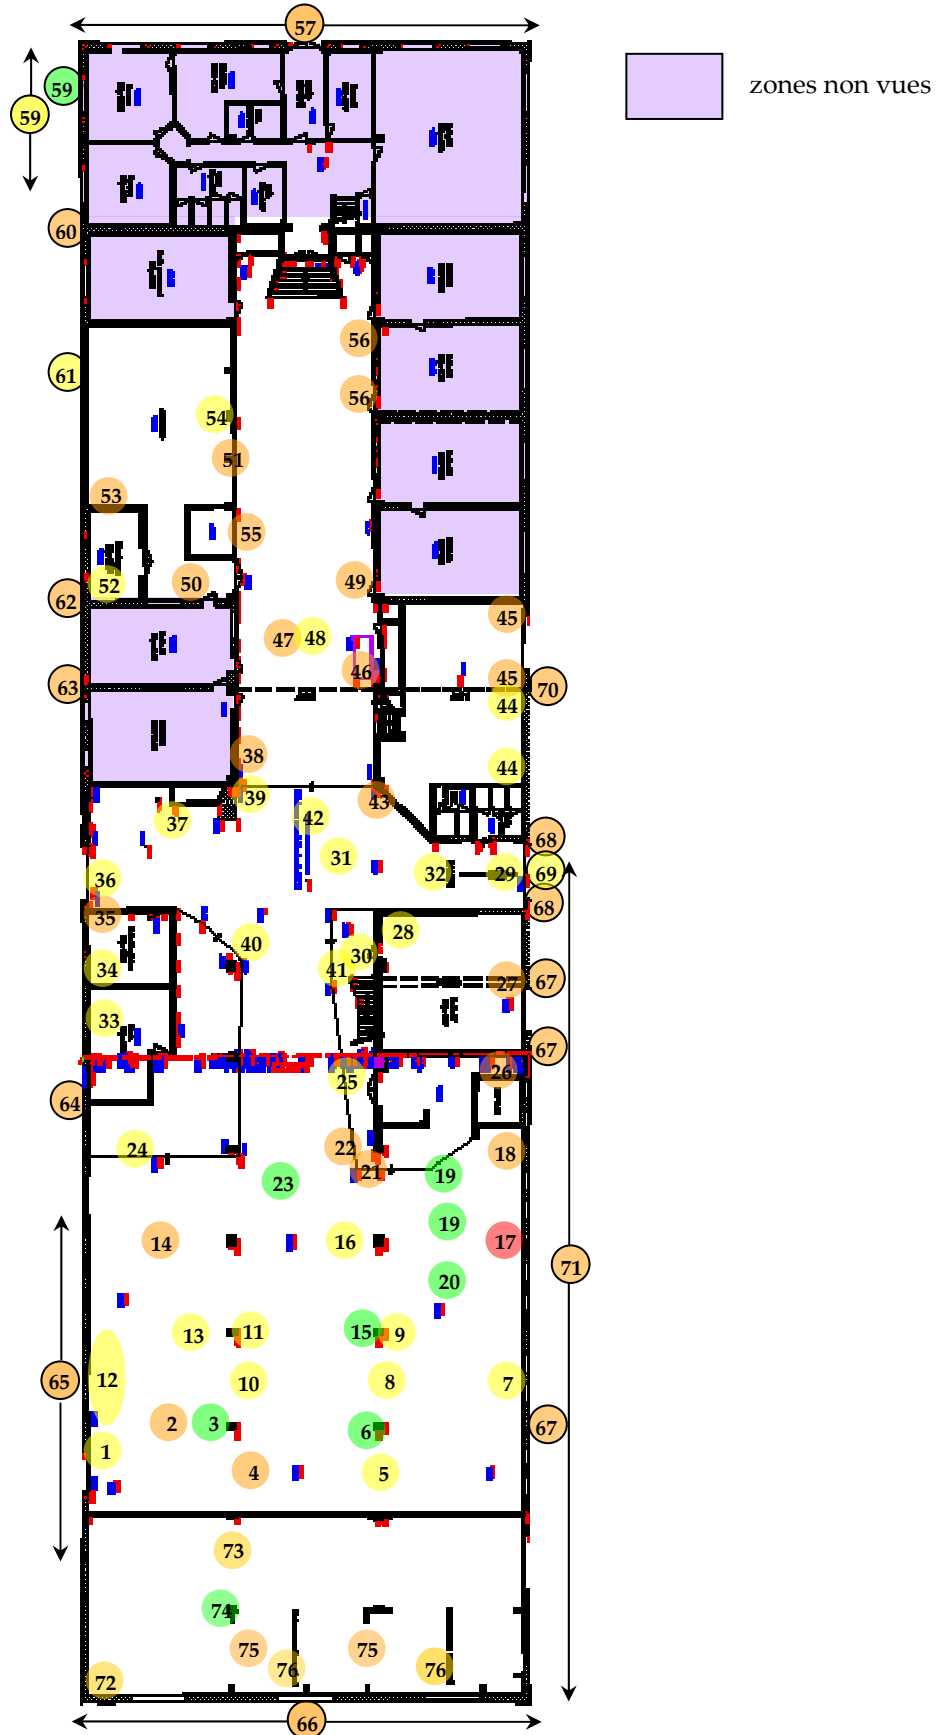
Annexe 4 : Détail bât. H

Repère	Commentaires	Critère	Élément(s)*
1	Fuite/défaut d'étanchéité dans chéneau, infiltration dans poutre	3	Pou
2	Acier apparent corrodé au droit du poinçon	4	Por
3	Béton poreux en pied d'entrait	2	Por
4	Arrête de linteau éclatée, acier apparent	4	Lin
5	cf. 1	3	Pou
6	Épaufrure sans acier apparent	2	Pot
7	cf. 1	3	Pou
8	cf. 1	3	Pou
9	Fuite/défaut d'étanchéité dans chéneau, infiltration dans poteau	3	Pot
10	cf. 1	3	Pou
11	Épaufrure avec acier apparent en pied de poteau	3	Pot
12	Fuite/défaut d'étanchéité dans chéneau, infiltration dans poteau et poutre	3	Pot + Pou
13	Reprise (insuffisante ?) après éclatement d'arrête d'arbalétrier	3	Por
14	Fissure dans entrait	4	Por
15	cf. 6	2	Pot
16	Tâche due à l'oxydation des armatures ?	3	Por
17	Fissure importante en pied d'entrait (pied d'entrait cassé)	5	Por
18	Amorce de fissure en pied d'entrait	4	Por
19 (x2)	Fissure dans la dalle du plancher supérieur	2	Dal
20	cf. 19	2	Dal

21	Béton désagrégé en base de meneau	4	Men
22	Fissure dans arbalétrier	4	Por
23	cf. 19	2	Dal
24	Acier apparent en sous face d'entrait	3	Por
25	Partie de chéneau cassé	3	Pou
26	cf. 1 + éclatement du béton en tête de poteau	4	Pou + Pot
27	cf. 9 + acier de la dalle apparent	4	Pot + Dal
28	Deux fissures conséquentes dans la dalle	3	Dal
29	Fissure conséquente dans le mur au niveau de la poutre porteuse du rail ; appui de poutre endommagé	4	-
30	Acier apparent dans la dalle	3	Dal
31	Fissure conséquente dans la dalle	3	Dal
32	cf. 31 (au sommet des raidisseurs de voûte)	3	Dal
33	Fissure dans mur encadrant la fenêtre	3	-
34	Trou dans la dalle	3	Dal
35	cf. 1 + infiltration au niveau de la noue (éclatement de la dalle avec armature apparente)	4	Pot + Dal
36	Fissure entre dalle et mur	3	Dal
37	Béton poreux + armature apparente	3	Dal
38	Éclatement du béton en base de meneau	4	Men
39	cf. 9	3	Pot
40	Armature apparente au droit de la noue	3	Dal

41	Béton poreux de l'arbalétrier + épaufrure	3	Por
42	Défaut d'étanchéité de la verrière + infiltration dans la dalle	3	Dal
43	Éclatement du béton en extrémité de chéneau	4	Pou
44 (x2)	cf. 1	3	Pou

45 (x2)	Fissure en base d'entrait	4	Por
46	Chéneau éclaté, armature apparente	4	Pou
47	Fissure dans l'arbalétrier au niveau de la poutre intermédiaire du plancher supérieur.	4	Por
48	Porosité importante de l'entrait au niveau du joint de dilatation	3	Por
49	Armature apparente en base de meneau	4	Men
50	Épaufrure dans entrait, armature apparente	4	Por
51	Épaufrure dans poutre de rive	4	Pou
52	Amorce de fissure en base d'entrait	3	Por
53	Fissure en base d'entrait	4	Por
54	Épaufrure en partie supérieure de poteau	3	Pot
55	Épaufrure sur chéneau avec acier apparent	4	Pou
56 (x2)	Acier apparent en base de meneau	4	Men
57	Fronton fissuré et éclaté par endroit, sortie de chéneau en très mauvais état	4	-
58	Fissure horizontale dans mur	2	-
59	Partie supérieure des chéneaux dégradés	3	Pou
60	Éclatement béton en tête de poteau	4	Pot
61	Linteau fissuré	3	Lin
62	Béton éclaté en tête de poteau, armature apparente	4	Pot

63	Chéneau cassé en tête de poteau	4	Pou
64	Chéneau en très mauvais état + épaufrure en pied de poteau avec acier apparent	4	Pou + Pot
65	Poteau + Chéneau en très mauvais état, acier apparent et fortement corrodé, éclatement de béton.	4	Pot+ Pou
66	Fronton + sortie chéneau en très mauvais état, poteau et linteau avec acier apparent	4	Pou + Lin + Pot
67 (x3)	Poteau fissuré ; épaufrure avec acier apparent	4	Pot
68 (x2)	Poteau fortement épaufré	4	Pot
69	Linteau fissuré en sous face + fissure importante dans mur (cf. 29)	3	Lin
70	Chéneau en très mauvais état	4	Pou
71	Chéneau en très mauvais état avec acier apparent	4	Pou
72	cf. 1	3	Pou
73	cf. 1	3	Pou
74	Épaufrure du poteau	2	Pot
75 (x2)	Sous face du linteau en très mauvais état	4	Lin
76 (x2)	Trou dans la dalle avec armature apparente	3	Dal

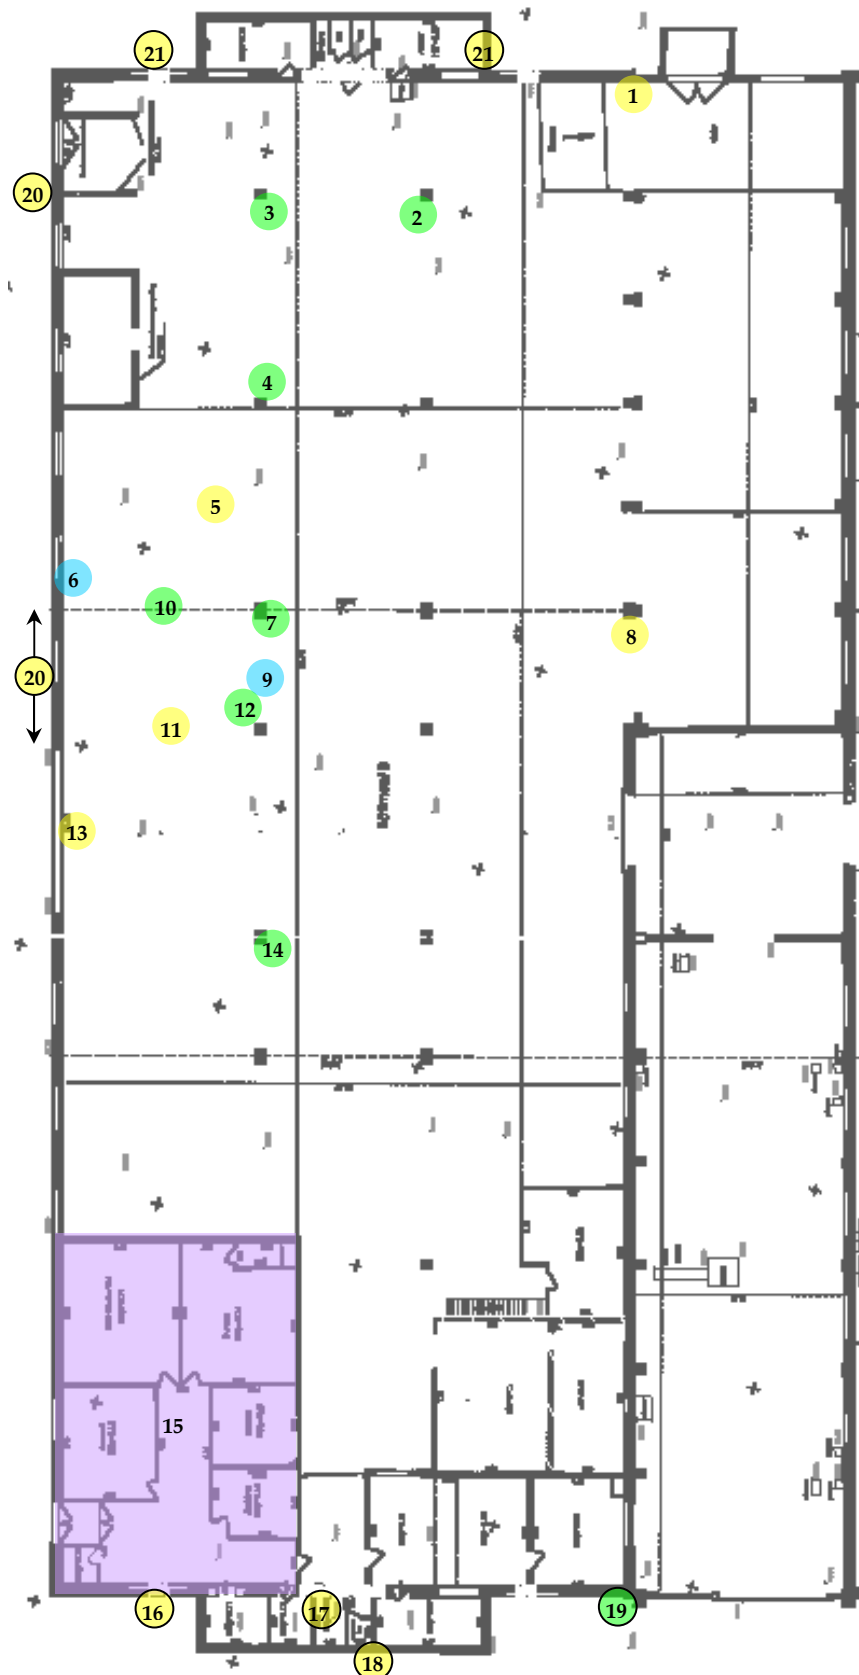
Annexe 5 : Détail bât. B

Repère	Commentaires	Critère	Élément(s)*
1	Acier apparent en sous face de poutre de rive	3	Pou
2	Défaut d'étanchéité/fuite dans le chéneau, infiltration dans poteau	2	Pot
3	cf. 2	2	Pot
4	cf. 2	2	Pot
5	Éclatement du béton en sous face d'entrait	3	Por
6	Épaufrure en rebord de baie	1	-
7	cf. 2	2	Pot
8	cf. 1	3	Pou
9	Légère infiltration dans la dalle et le linteau de la baie supérieure	1	Dal + Lin
10	Légère épaufrure en sous face d'entrait	2	Por
11	Épaufrure sur le flan d'entrait	3	Por
12	Trou dans la dalle du plancher supérieur	2	Dal
13	Voûte sur poutre métal fissuré	3	Por
14	Béton éclaté localement avec acier apparent	2	Pot
15	zone non vue		
16	Béton en base de fronton dégradé avec acier apparent	3	
17	cf. 16	3	
18	Rive de toit béton en façade en cours de dégradation avec acier qui s'oxyde	3	ouvrages extérieurs
19	Descente eau pluviale défectueuse avec infiltration sur la façade	2	
20	Infiltration d'eau depuis le chéneau	3

21	cf. 16	3

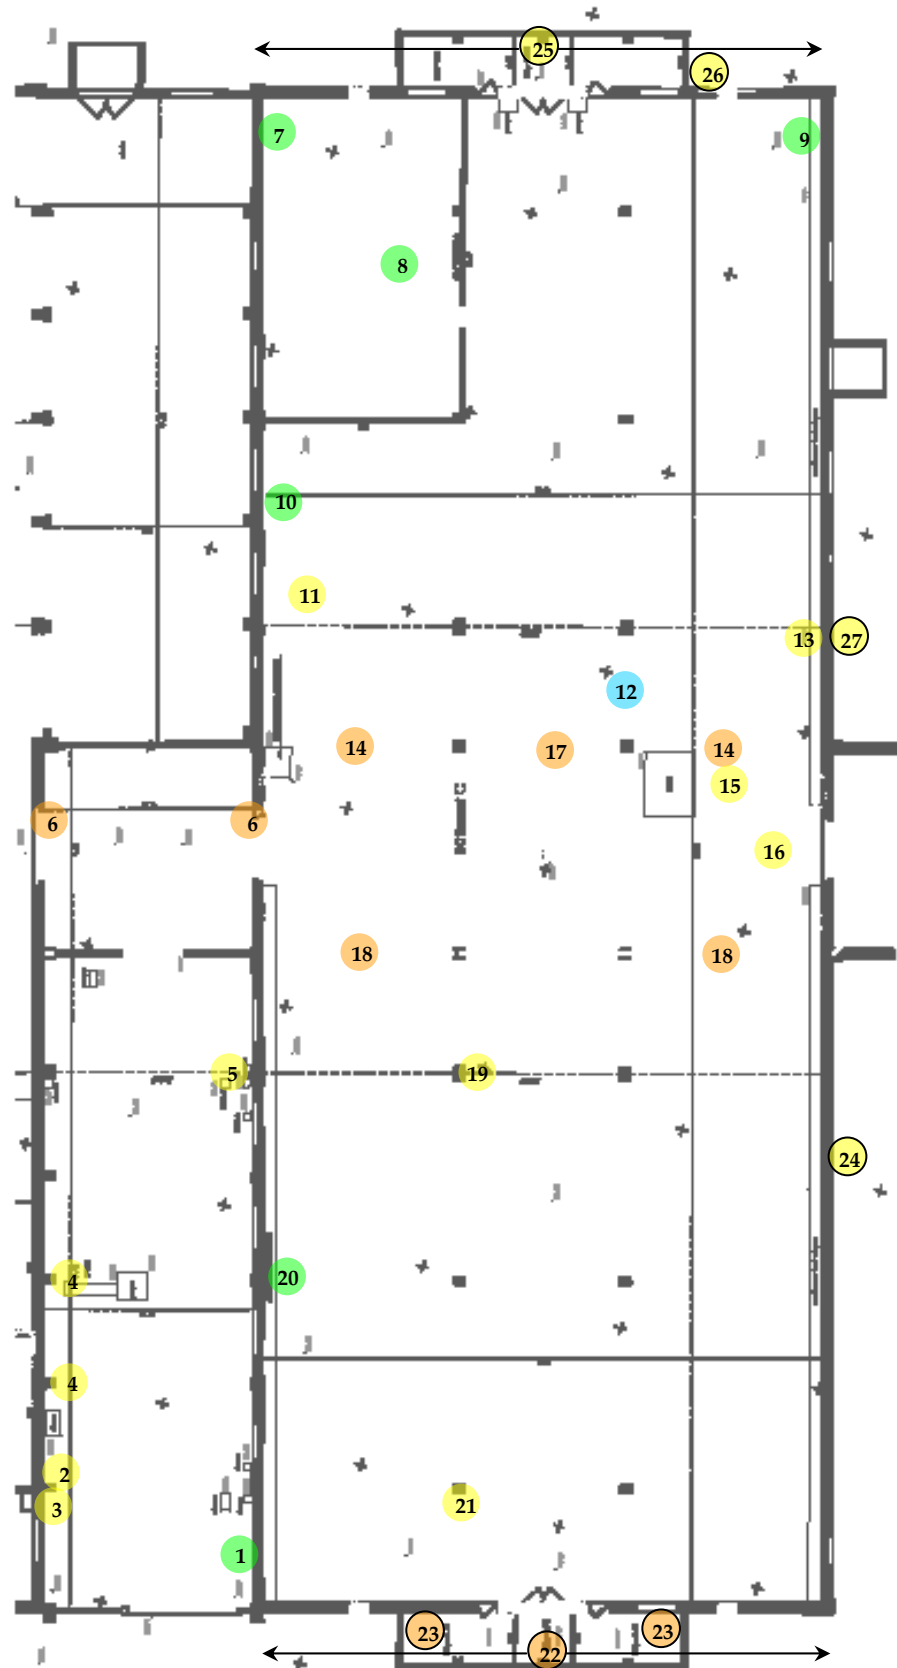
Annexe 6 : Détail bât. C

Repère	Commentaires	Critère	Élément(s)*
1	Chéneau légèrement fissuré	2	Pou
2	Acier apparent en pied d'entrait	3	Por
3	Descente d'eau bouchée avec végétation en façade	3	-
4	Pied d'entrait épaufré (pas d'acier apparent)	3	Por
5	cf. 2	3	Por
6 (x2)	Jambage tronqué et discontinu	4	Pot
7	Infiltration d'eau dans poutre	2	Pou
8	Infiltration d'eau dans dalle	2	Dal
9	Infiltration en sortie de chéneau	2	Dal
10	cf. 7	2	Pou
11	Acier apparent en périphérie de réservation	3	Dal
12	Épaufrure poutre de rive	1	Pou
13	Acier apparent en pied d'entrait au niveau du joint	3	Por
14 (x2)	Entrait en mauvais état au droit du poinçon ; section d'entrait diminuer avec acier apparent	4	Por
15	Instabilité des bétons de rebouchage	3	Dal
16	Multiple infiltration dans la dalle	3	Dal
17	Voûte abîmée avec acier apparent	4	Por
18 (x2)	Section d'entrait de hauteur localement réduite avec aciers apparents (cadres)	4	Por
19	Épaufrure localisée sur poteau avec acier apparent	3	Pot

20	Épaufrure localisée sur poteau	2	Pot
21	Jambage tronquée et discontinu – à prolonger	3	Pot
22	Dessous de fronton éclaté localement avec acier apparent	4	ouvrages extérieurs
23 (x2)	Dessous de chéneau abîmé avec aciers apparents	4	
24	Dessous de chéneaux en cours d'éclatement	3	
25	Béton fronton en cours d'éclatement (acier oxydé non encore apparent)	3	
26	Béton fronton éclaté en partie inférieure avec acier apparent	3	
27	cf. 26	3

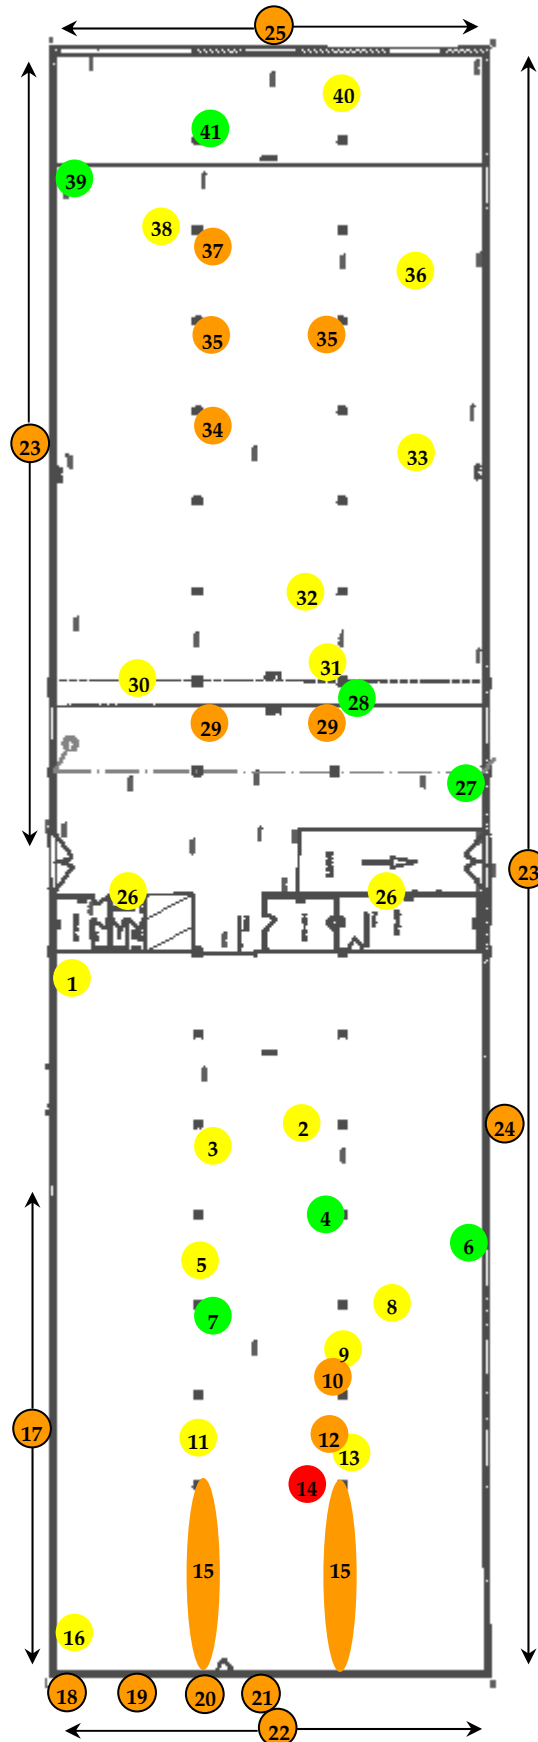
Annexe 7 : Détail bât. I

Repère	Commentaires	Critère	Élément(s)*
1	Mauvaise étanchéité des chéneaux avec infiltrations à l'intérieur	3	Pou
2	Épaufrure sous entrain central (choc ?)	3	Por
3	Meneau fissuré des deux côtés	3	Men
4	Poteau épaufré avec acier apparent et trous de réparation	2	Pot
5	Linteau inférieur fissuré	3	Lin
6	Acier apparent dans un poteau périphérique (avec trace de réparation)	2	Pot
7	cf. 4	2	Pot
8	Entrain épaufré avec acier apparent en deux endroits	3	Por
9	Chéneau central non étanche, avec passage d'eau dans le béton poreux	3	Pou
10	Meneaux et linteaux fissurés (béton éclaté avec acier apparent)	4	Men + Lin
11	Béton éclaté en deux endroits dans la poutre avec acier apparent	3	Pou
12	cf. 10	4	Men + Lin
13	Poutre en béton en cours d'éclatement dû à l'éclatement du béton	3	Pou
14	Entrain cassé sur l'appui et à la liaison avec le poinçon	5	Por
15 (x2)	cf. 10 (concerne 4 ouvertures)	4	Men + Lin
16	Infiltration dans le mur	3	Mur

17	Chéneau fissuré côté inférieur avec acier apparent	4	Pou
18	Poteau éclaté avec acier apparent + début d'éclatement en cours en plusieurs points	4	Pot
19	Façade fissurée verticalement (compris appui de fenêtre)	4	-
20	cf. 18	4	Pot
21	cf. 19	4	-
22	Fronton épaufré en plusieurs points, acier apparent + éclatement en cours en plusieurs endroits	4	-
23	Poutre support de chéneau très largement fissurée avec aciers apparents	4	Pou
24	Poteau épaufré localement avec acier apparent (sondage ?)	4	Pot
25	Fronton en cours d'éclatement	4	-
26 (x2)	Voûte béton fissuré sous les ponts	3	Dal
27	Quelques fissures entre maçonnerie et poteaux BA	2	-
28	Poteau avec béton éclaté et aciers apparents (sondage ?)	2	Pot
29 (x2)	Jambages et meneaux en mauvais état (éclats de béton et aciers apparents) des deux côtés	4	Men
30	Épaufrure localisée sous entrain	3	Por
31	Défaut d'étanchéité de descente eau pluviale	3	-
32	Entrain central épaufré avec acier apparent	3	Por

33	Fissuration due au retrait dans la voûte	3	Dal
34	cf. 29	4	Men
35 (x2)	cf. 29	4	Men
36	cf. 33	3	Dal
37	cf. 29	4	Men
38	Entrain épaufré avec acier apparent	3	Por
39	Défaut d'étanchéité du chéneau	2	Pou
40	Poutre épaufrée avec acier apparent	3	Pou
41	cf. 28	2	Pot

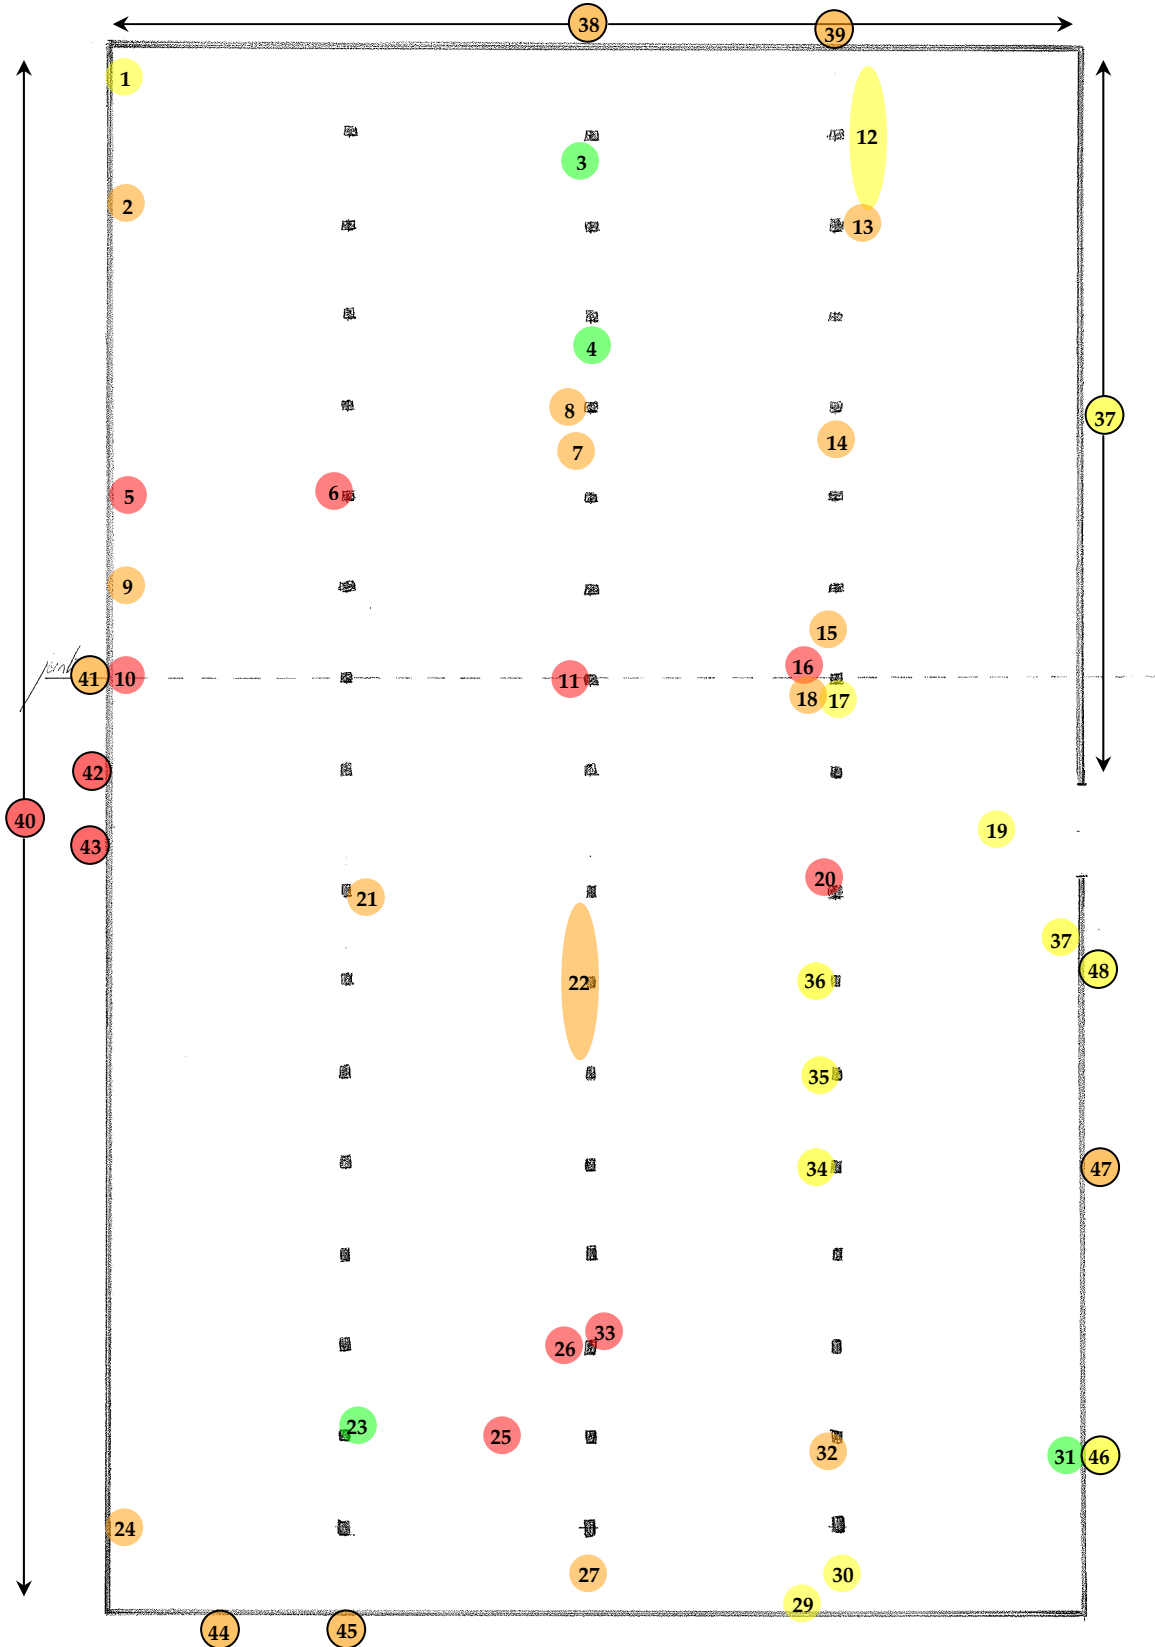
Annexe 8 : Détail bât. J

Repère	Commentaires	Critère	Élément(s)*
1	Infiltration des chéneaux	3	Pou
2	Pied d'entrait cassé avec acier apparent	4	Por
3	Enduit superficiel cassé le long du meneau	2	Men
4	Légère fissuration de la poutre près de l'appui	2	Pou
5	Entrait cassé à l'appui	5	Por
6	Pied de poteau cisailé	5	Pot
7	Linteau et meneau en mauvais état (acier apparent)	4	Lin + Men
8	Fissuration en pied de l'entrait	4	Por
9	cf. 8	4	Por
10	Fissuration conséquente entre poteau et maçonnerie extérieure	5	-
11	Entrait cassé avec aciers apparents	5	Por
12	Épaufrures localisées dans la dalle avec treillis apparent	3	Dal
13	Entrait épaufré, acier apparent	4	Por
14	Base de meneau endommagée à l'appui de menuiserie	4	Men
15	Linteau endommagé, acier apparent	4	Lin
16	Entrait de ferme cassé en deux endroits	5	Por
17	Acier apparent sur le poteau avec trace de réparation	3	Pot
18	Entrait fissuré	4	Por
19	Voûte en béton fissurée sous le pont métallique	3	Dal

20	Fuite du chéneau entraînant oxydation importante au nœud de ferrailage	5	Dal
21	Deux aciers apparents sur l'arbalétrier	4	Por
22	Meneaux et linteaux attaqués, en mauvais état	4	Men + Lin
23	Aciers apparents sur le poteau	2	Pot
24	Fissure sur le mur extérieur (sous l'ouverture)	4	-
25	Entrait cassé et réparé avec plat métallique ; appui cassé non réparé	5	Por
26	Entrait cassé près de l'appui	5	Por
27	Poutre en cours d'éclatement (dû à une infiltration)	4	Pou
28	cf. 22	4	Men + Lin
29	Fissure verticale entre maçonnerie et poteaux BA	3	-
30	Poutre sous chéneau épaufré en sous face	3	Pou
31	Fissuration liaison maçonnerie/menuiserie	2	-
32	cf. 22	4	Men + Lin
33	Poteau fissuré en tête	5	Pot
34	Pied d'entrait : début de fissuration	3	Por
35	Acier apparent localement dans le poteau	3	Pot
36	cf. 35	3	Pot
37	Fissuration entre maçonnerie de remplissage et poteau BA	3	-
38	Fronton endommagé, acier apparent, béton éclaté	4	-

39	Sortie de chéneau en mauvais état	4	-
40	Acier des poteaux apparents	5	Pot
41	Fuite du chéneau avec passage d'eau	4	-
42	Fissuration très importante de la maçonnerie de remplissage	5	-
43	Fronton très endommagé en partie centrale + voûte et jambage fissurés, acier apparent	5	-
44	Pointes de pignon fissurées	4	-

45	Sortie de chéneau en mauvais état	4	-
46	Éclat du béton localisé sur un poteau	3	Pot
47	cf. 42	4	-
48	cf. 46	3	Pot
